# Studies for the recovery and valorization of the evacuated historic villages. Analysis and proposal in a case study

Pierfrancesco Fiore\*, Mariangela Viceconte\*\*,  
Settimio Ferlisi\*\*\*

keywords: historic villages, recovery,  
valorization, landslides, monitorings

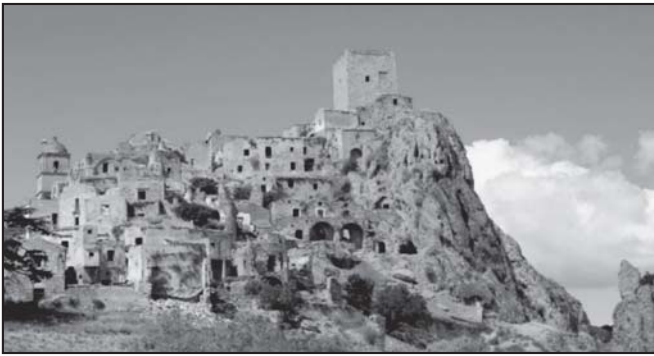
Figure 2 - View of the village of Craco (MT).

The existing town now stands on the central and highest part of a ridge and extends along the upper part of a steep slope facing South-West (Fig. 2) .

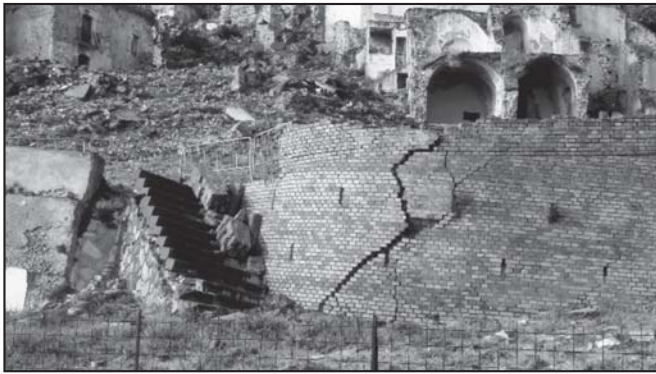
**Figure 4** - Remains of the retaining wall built in 1888.

The first landslides in the village of Craco were recorded in 1870 and 1886. In 1888 a retaining wall was built for the protection of the SS 103 road which still borders the town (Fig. 4). The wall, which was 3.5 m thick, was founded on pile shafts 18 m deep and was equipped with drainage channels and outlets for water disposal. Just after its completion, it was reported that the wall shifted about 20cm downhill, which is evidence that a landslide occurred. In 1931 some repair work was carried out.

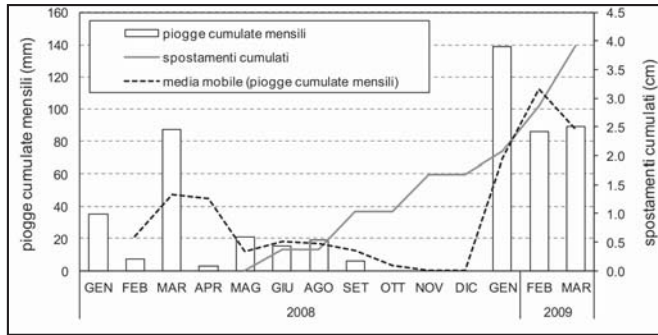
From Fig. 5 it can be observed that there were no significant precipitations for most of 2008 and higher levels were only recorded in the first months of 2009. On the other hand, the displacements reached cumulative values of around 4 cm. Average monthly rainfall tended first to decrease, until December 2008, and then to sharply increase in the first months of 2009 when the highest gradients of cumulative slides were recorded. Therefore, it can be deduced that there is a clear correspondence between rainfall and slides, even if they continue to occur without rainfall.

**Figure 5** - Cumulated monthly rainfalls and their moving average; cumulated displacements in a point of a landslide-affected area within the historic centre.

The pluviometric data were gathered from the station closest to the study area, namely Craco Peschiera (data source: Regional Functional Center, Civil Protection, Potenza). Regarding the displacements of points on the topographic surface, data were collected by using the GPS technique (data source: Craco Ricerche company in collaboration with Telespazio S.p.A.). In this regard, it is worth observing the poor quality of data and the lack of information about slides in the months of August, October and December 2008. However, rainfall data are available from the five months preceding the displacement measurements.

In this regard, it seems that:

- short and intense rainfall triggers shallow slope instabilities;
- prolonged seasonal rainfall triggers the reactivation of deep-seated landslides.

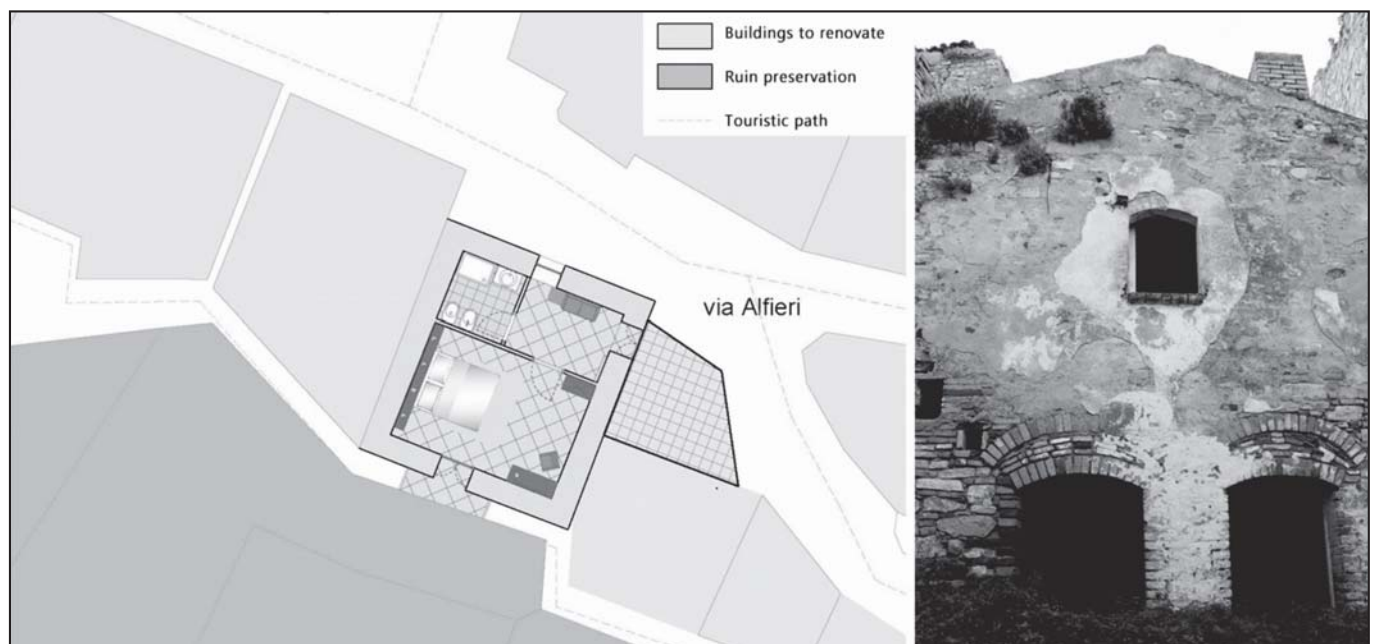
It might be appropriate to allocate some of the terraced and pseudo-terraced buildings to the guestrooms, given that they represent the typical style of dwellings. (Fig 6). In this case, bathrooms will need to be added. The larger buildings located in the centre with special features (for example the Norman Tower and Palazzo Grossi) lend themselves to the use of reception areas and restaurants and bars.

Figure 6 - Proposal for intervention: standard unit for scattered hotel.

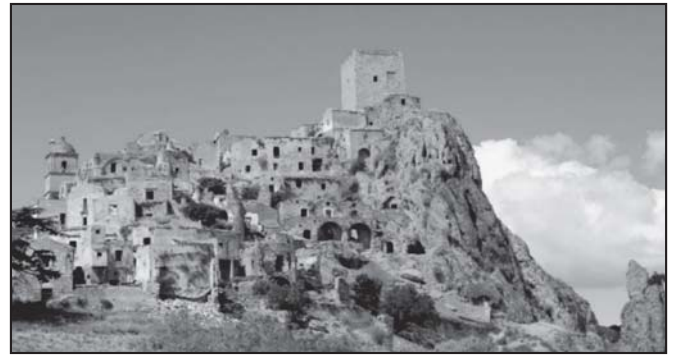
Figura 2 - Vista del borgo di Craco (MT).

L'attuale borgo si erge sulla parte centrale e più elevata di una dorsale e si sviluppa in forte pendenza sulla parte superiore di un versante esposto a Sud-Ovest (Fig. 2).

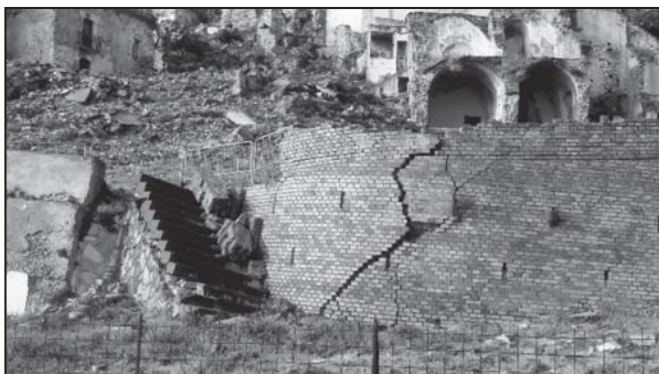
**Figura 4** - I resti del muro di sostegno costruito nel 1888.

I primi movimenti franosi nel borgo di Craco si registrarono nel 1870 e nel 1886. Nel 1888 si costruì un muro di sostegno per la salvaguardia della sottostante strada SS103 che ancora delimita il paese (Fig. 4). Il muro, di spessore pari a 3,5 m, era fondato su pali profondi 18 m ed era dotato di dreni e di cunicoli di scarico per lo smaltimento delle acque. Nelle cronache si riporta uno spostamento del muro, appena terminato, di circa 20 cm verso valle, che testimonia l'attività della frana. Nel 1931 furono attuati alcuni interventi di ristrutturazione.

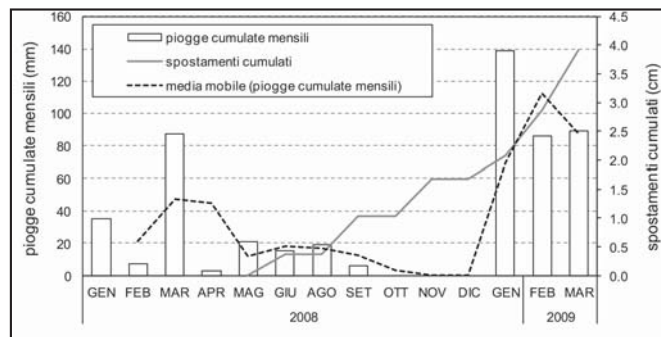
Figura 5 - Precipitazioni mensili cumulate e loro media mobile; spostamenti cumulati di un punto dell'area in frana del centro storico.

I dati pluviometrici reperiti riguardano la stazione più vicina all'area di studio, ovvero quella di Craco Peschiera (fonte dati: Centro Funzionale Regionale, Protezione Civile, Potenza). Per ciò che concerne, invece, gli spostamenti di punti della superficie topografica, si dispone dei dati di monitoraggio acquisiti con la tecnica GPS dalla società Craco Ricerche in collaborazione con Telespazio S.p.A.. A tal riguardo, preme rilevare l'esiguità degli stessi dati e la mancanza di misure di spostamento nei mesi di agosto, ottobre e dicembre 2008. I dati pluviometrici invece sono disponibili a partire dai cinque mesi antecedenti le misure di spostamento.

- piogge brevi e intense favoriscano l'innescò di instabilità corticali;
- piogge prolungate a carattere stagionale favoriscano la riattivazione di frane profonde.
